DIRECCIÓN DE DESARROLLO TECNOLÓGICO AGRARIO ÁREA FORESTAL

**Ensayos Mecánicos Para la Fabricación de Sillones Rústicos
a Partir de Capirona (*Calycophyllum spruceanum*)
Usando Dos Tipos de Uniones**

Pucallpa, 2016

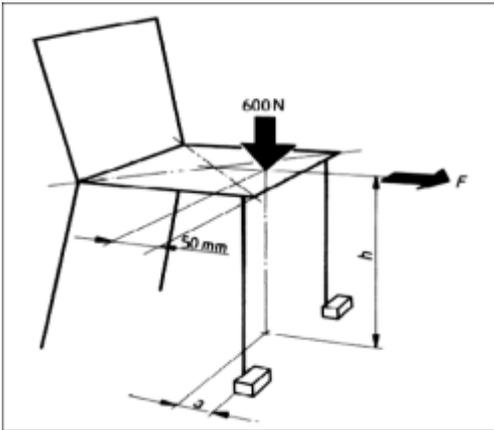
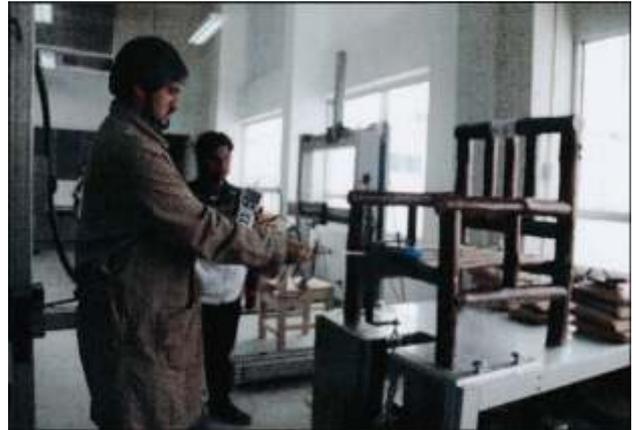
FIG. 1

8.1. Ensayo de estabilidad frontal – sillas

3.5.1.1. Estabilidad frontal

Norma : NTP260.018:2010 Atp. 7.2.1.

Descripción del ensayo: El ensayo consistió en colocar la silla sobre la superficie de ensayo con las patas delanteras contra topes. Se aplicaron una fuerza vertical de 60 kg a 50 mm del borde frontal del asiento. Simultáneamente, se aplicó una fuerza horizontal F tal como lo indica la figura. La silla no debe volcarse o perder estabilidad cuando se le aplica una fuerza $F < 20$ kg.

Especificaciones: No debe observarse pérdida de estabilidad en el prototipo

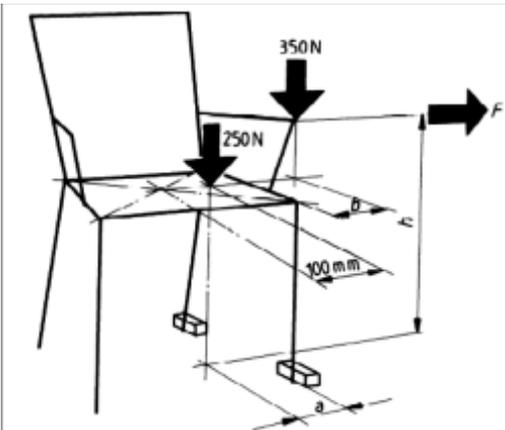
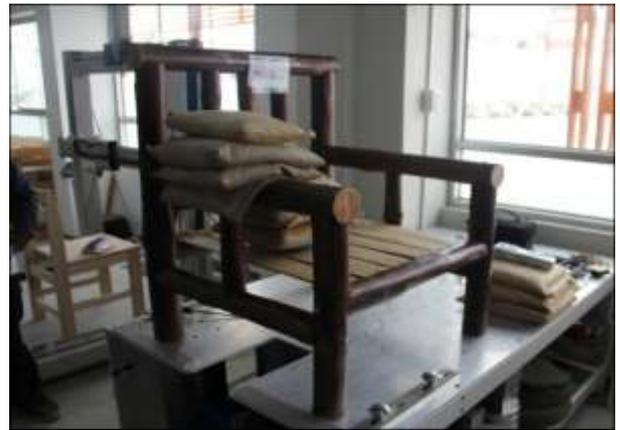
FIG. 2

8.2. Ensayo de estabilidad lateral – sillas con reposabrazos

3.5.1.2. Estabilidad lateral – sillas con reposabrazos

Norma : NTP260.018:2010 Atp. 7.2.2.

Descripción del ensayo: El ensayo consistió en colocar la silla sobre la superficie de ensayo con las patas laterales contra topes. Se aplicaron 2 fuerzas verticales: una de 25 kg en un punto situado a 100 mm a un lado del eje de simetría longitudinal del asiento y entre 175 mm y 250 mm por delante de la parte trasera del mismo; y otra de 35 kg en un punto situado a 37,5 mm como máximo hacía dentro del lado exterior del brazo, y en la posición más adversa en toda su longitud. Simultáneamente, se aplicó una fuerza horizontal F tal como indica la figura (ver Fig. 2 - anexo). La silla no debe volcar o perder estabilidad cuando se le aplica una fuerza $F < 20$ kg.

Especificaciones: No debe observarse pérdida de estabilidad en el prototipo.

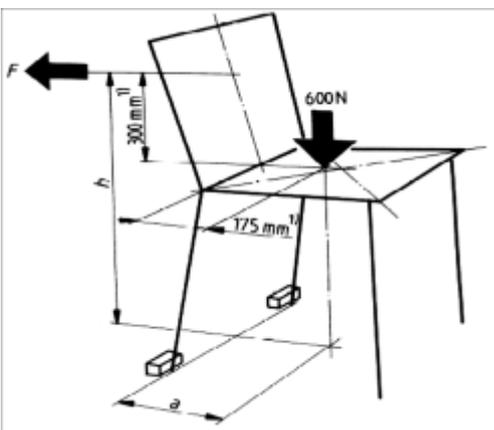
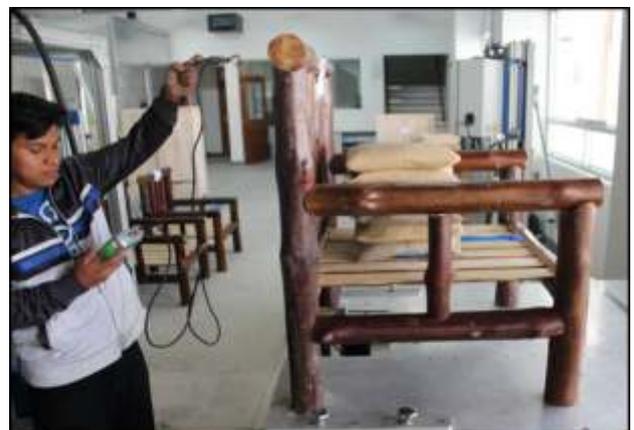
FIG. 3

8.3. Ensayo de estabilidad trasera – sillas con respaldo

3.5.1.3. Estabilidad trasera – sillas con respaldo

Norma : NTP260.018:2010 Atp. 7.2.3.

Descripción del ensayo: El ensayo consistió en colocar la silla sobre la superficie de ensayo con las patas traseras contra los topes. Se aplicó una carga de 60 kg sobre el asiento, a 175 mm por delante del borde trasero del mismo. Simultáneamente, se aplicó una fuerza horizontal F sobre el espaldar, tal como se indica en la figura. La silla no debe volcar o perder estabilidad cuando se aplica una fuerza $F < 20$ kg.

Especificaciones: No debe observarse pérdida de estabilidad en los prototipos.

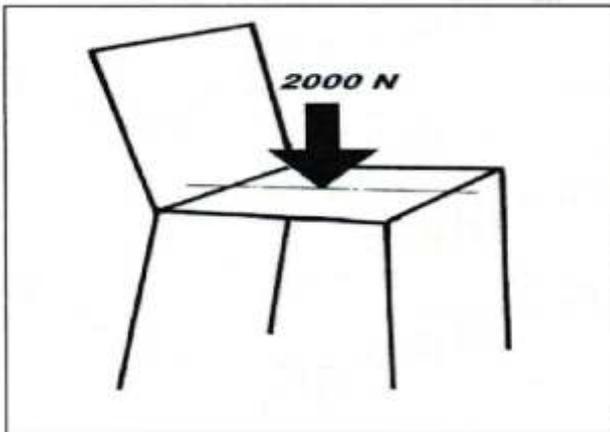
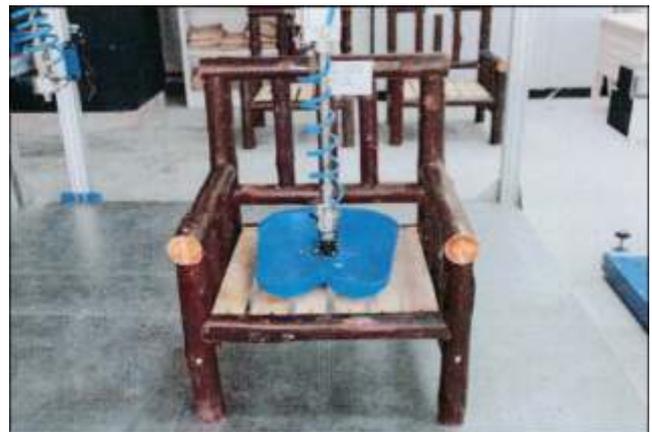
FIG. 4

8.4. Ensayo de carga estática en el asiento

3.5.2.1. Carga estática en el asiento

Norma : NTP260.024:2011 Atp. 7.2.1.

Descripción del ensayo: El ensayo consistió en posicionar el útil de carga sobre el asiento, en el punto marcado con la plantilla de carga. Luego se aplicó 10 veces una fuerza vertical de 200 kg sobre el asiento, cada aplicación de la fuerza se mantiene por lo menos 10 segundos.

Especificaciones: No debe observarse desperfectos estructurales, rajaduras, grietas, deformaciones ni pérdida de funcionalidad en los prototipos.

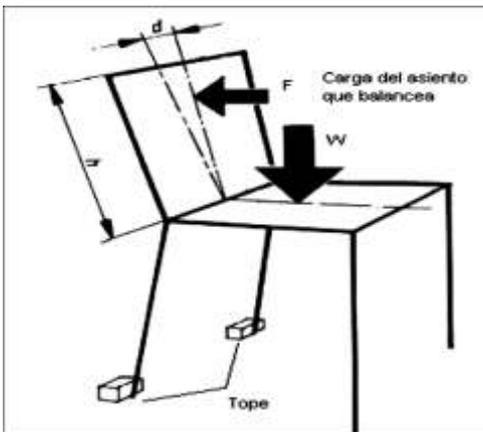
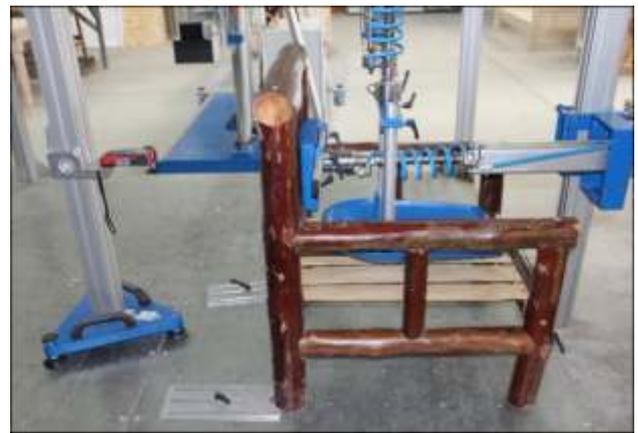
FIG. 5

8.5. Ensayo de carga estática sobre el espaldar

3.5.2.2. Carga estática sobre el espaldar

Norma : NTP260.024:2011 ATP. 7.2.2.

Especificaciones: No debe observarse desperfectos estructurales, rajaduras, grietas, deformaciones ni pérdida de servicio en el asiento, respaldo ni uniones. Coeficiente de flexibilidad del respaldo (d/h) máximo permitido es 0.6 según nota 3 del numeral 7.2.3 de la norma NTP 260.024:2011.

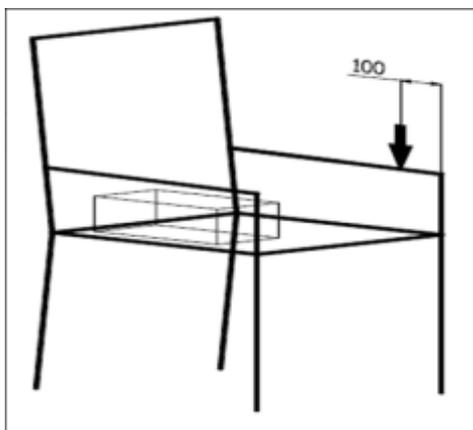
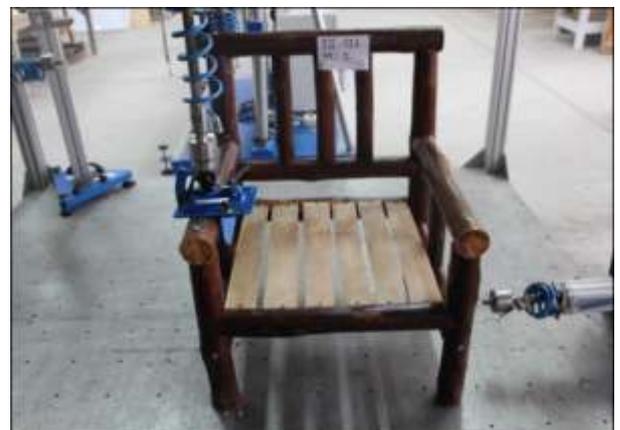
FIG. 6

8.3. Ensayo de carga estática vertical sobre reposabrazos

3.5.2.3. Carga estática vertical sobre reposabrazos

Norma : NTP260.024:2011 Atp. 7.5

Especificaciones: No debe observarse desperfectos estructurales, rajaduras, grietas, deformaciones ni pérdida de servicio en el asiento y respaldar.

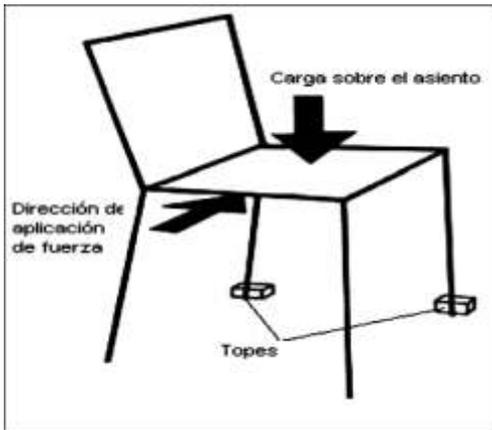
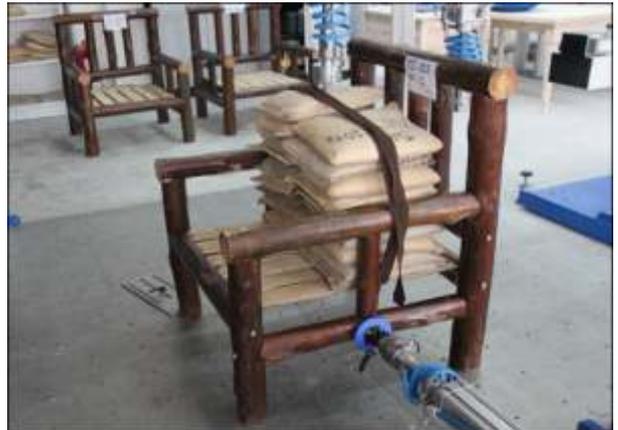
FIG. 7

8.7. Ensayo de carga estática sobre las patas laterales

3.5.2.4. Carga estática sobre las patas laterales

Especificaciones: No debe observarse desperfectos estructurales, rajaduras, grietas, deformaciones ni pérdida de funcionalidad en las partes que componen las muestras.

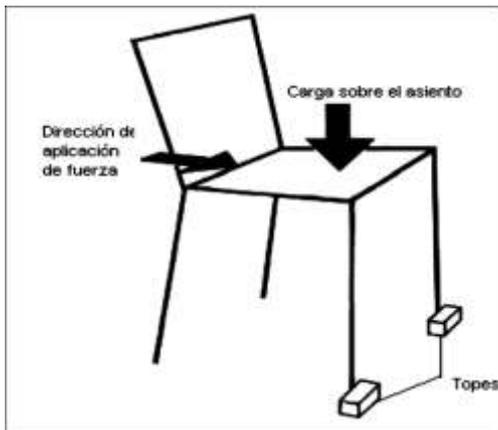
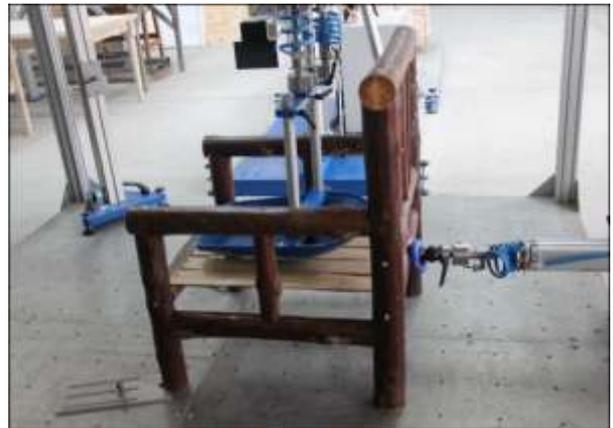
FIG. 8

8.8. Ensayo de carga estática sobre las patas delanteras

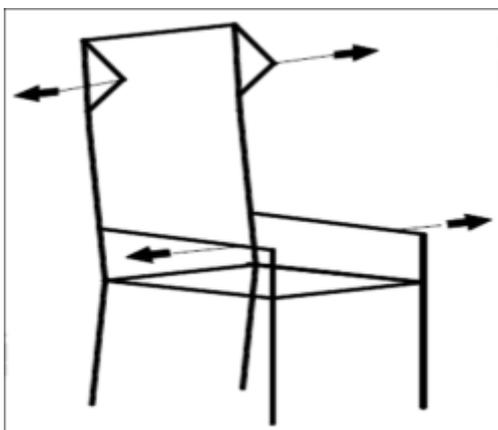
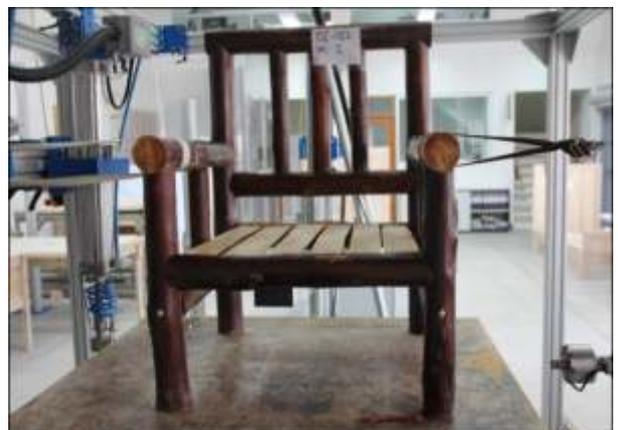
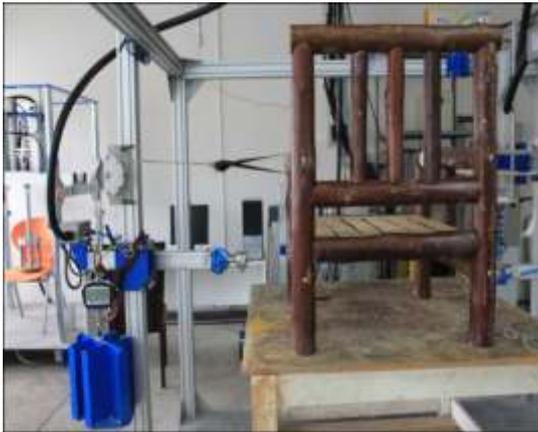
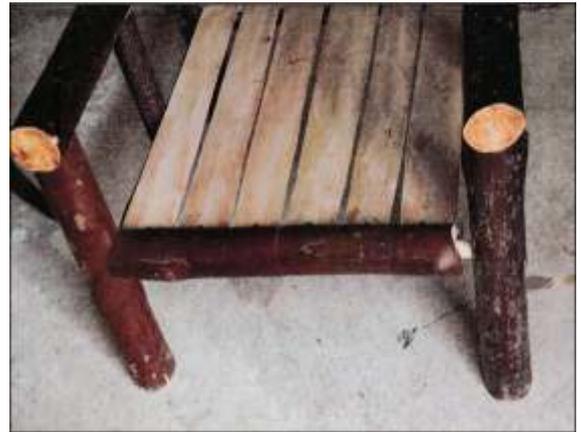
FIG. 9. A

8.9. Ensayo de carga estática lateral sobre reposabrazos.

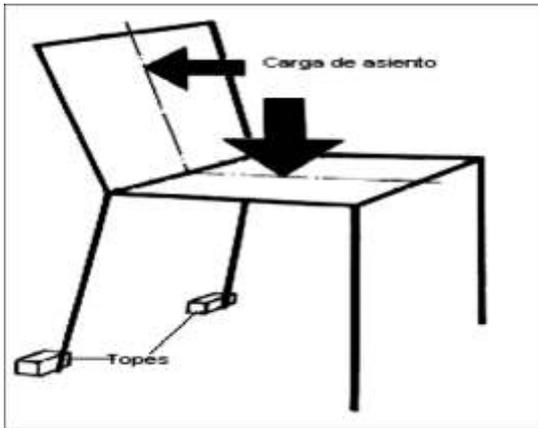
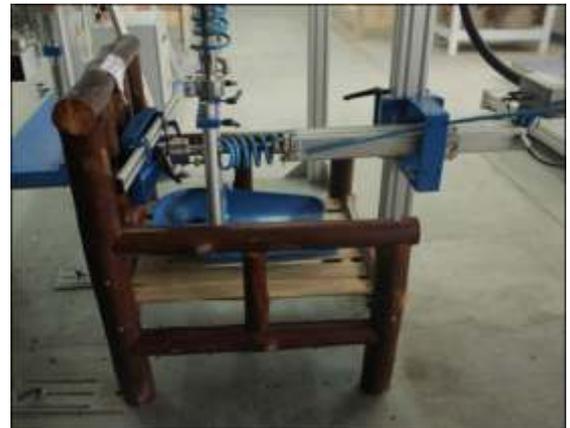
FIG. 10

8.10. Ensayo de fatiga en el asiento y respaldo

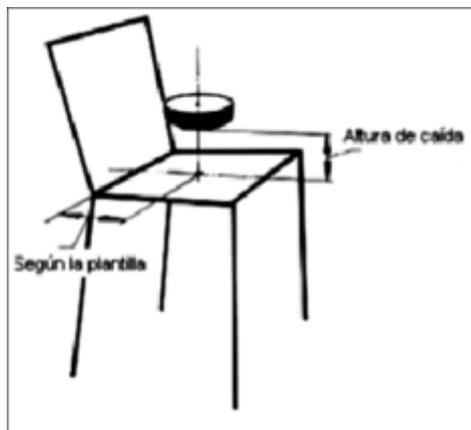
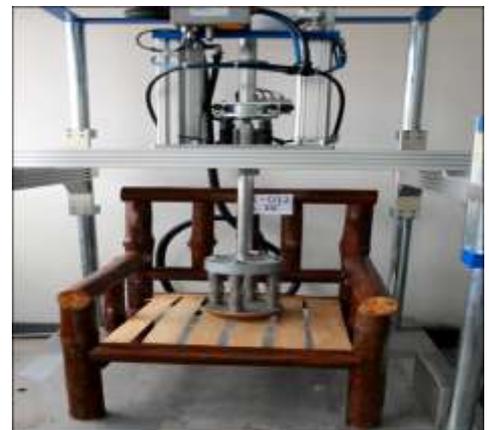
FIG. 11

8.11. Ensayo de impacto sobre el asiento

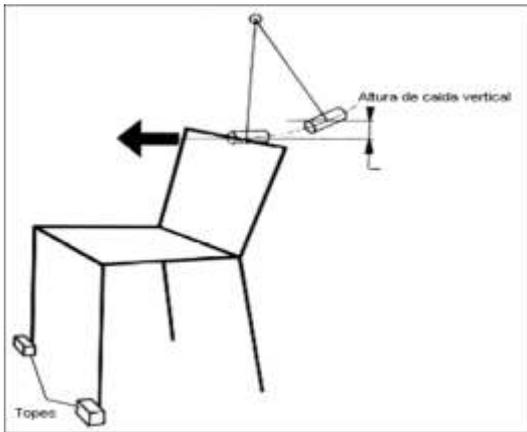
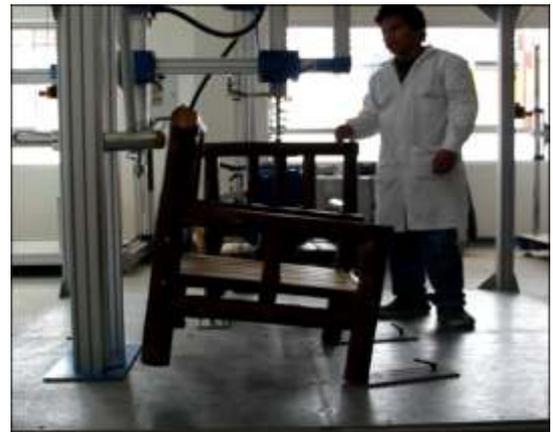
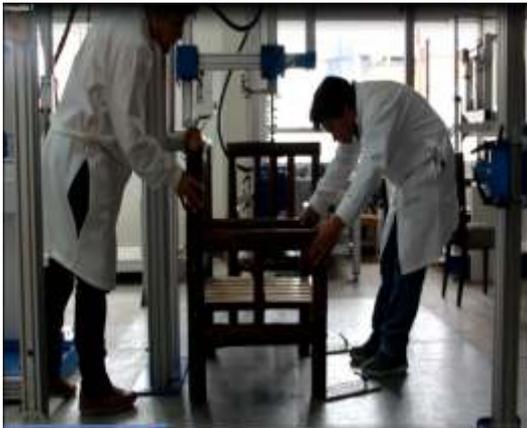
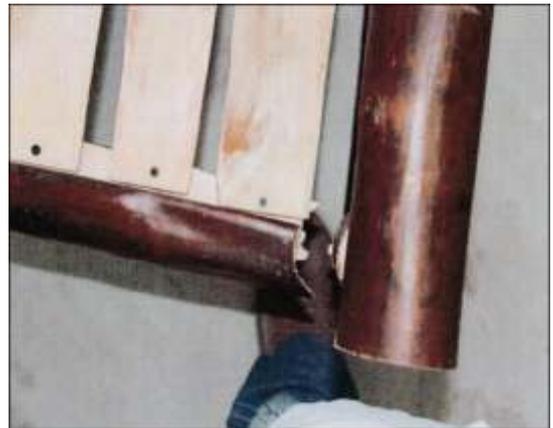
FIG. 12

8.12. Ensayo de impacto sobre el respaldo

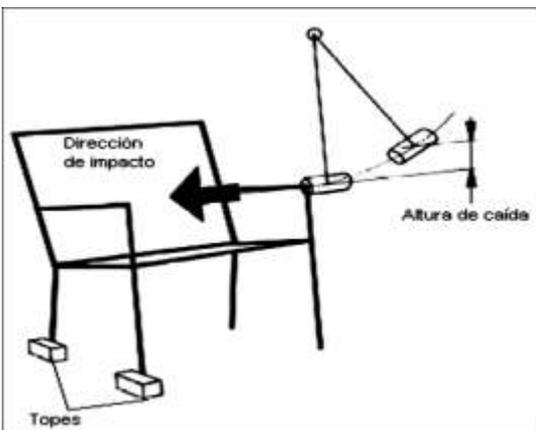
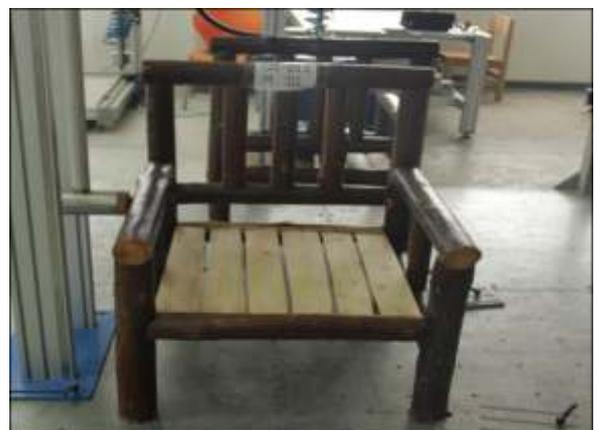
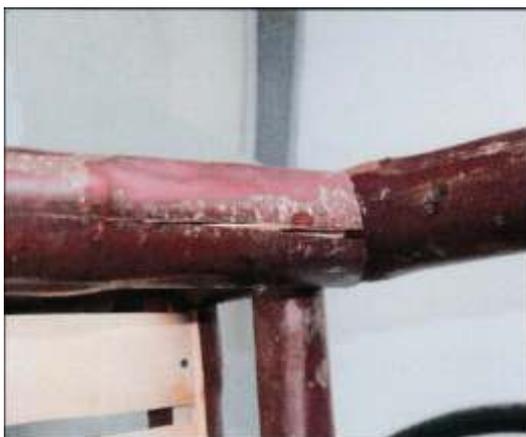
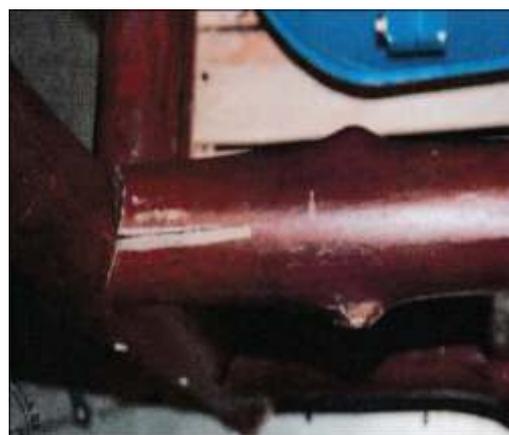
FIG. 13.

8.13. Ensayo de impacto sobre el reposabrazos
